Boerderij Akkemaheert

Akkemaweg 5, Stitswerd

*Aanvraag gemeentelijke monumenten status
8 februari 2024*

ir. Jan H.F. Giezen architect BNA

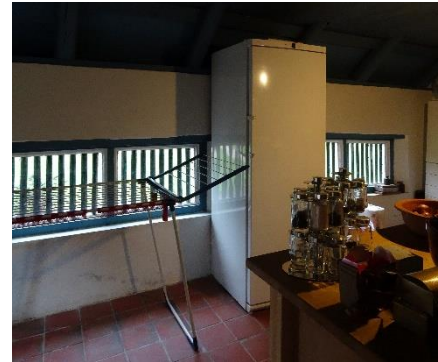
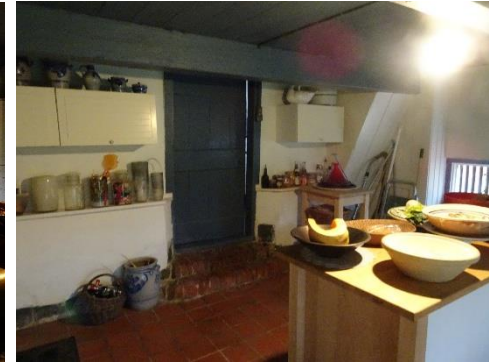
Omschrijving interieur hals - kop van de schuur - voorraadkelder - 3

Kelder 3 is gelegen in de kop van de schuur en is bereikbaar via een paneeldeur in de gang naast de keuken. De vloer is belegd met plavuizen. Het plafond bestaat uit een balklaag waartussen houten vloerdelen. Het geheel is geschilderd in de authentieke blauwe kleur. De gemetselde wanden zijn wit gestukt. De kozijnen zijn voorzien van inbraak stalen roosterwerk

De kelder verkeert in originele staat en is belegd met plavuizen.

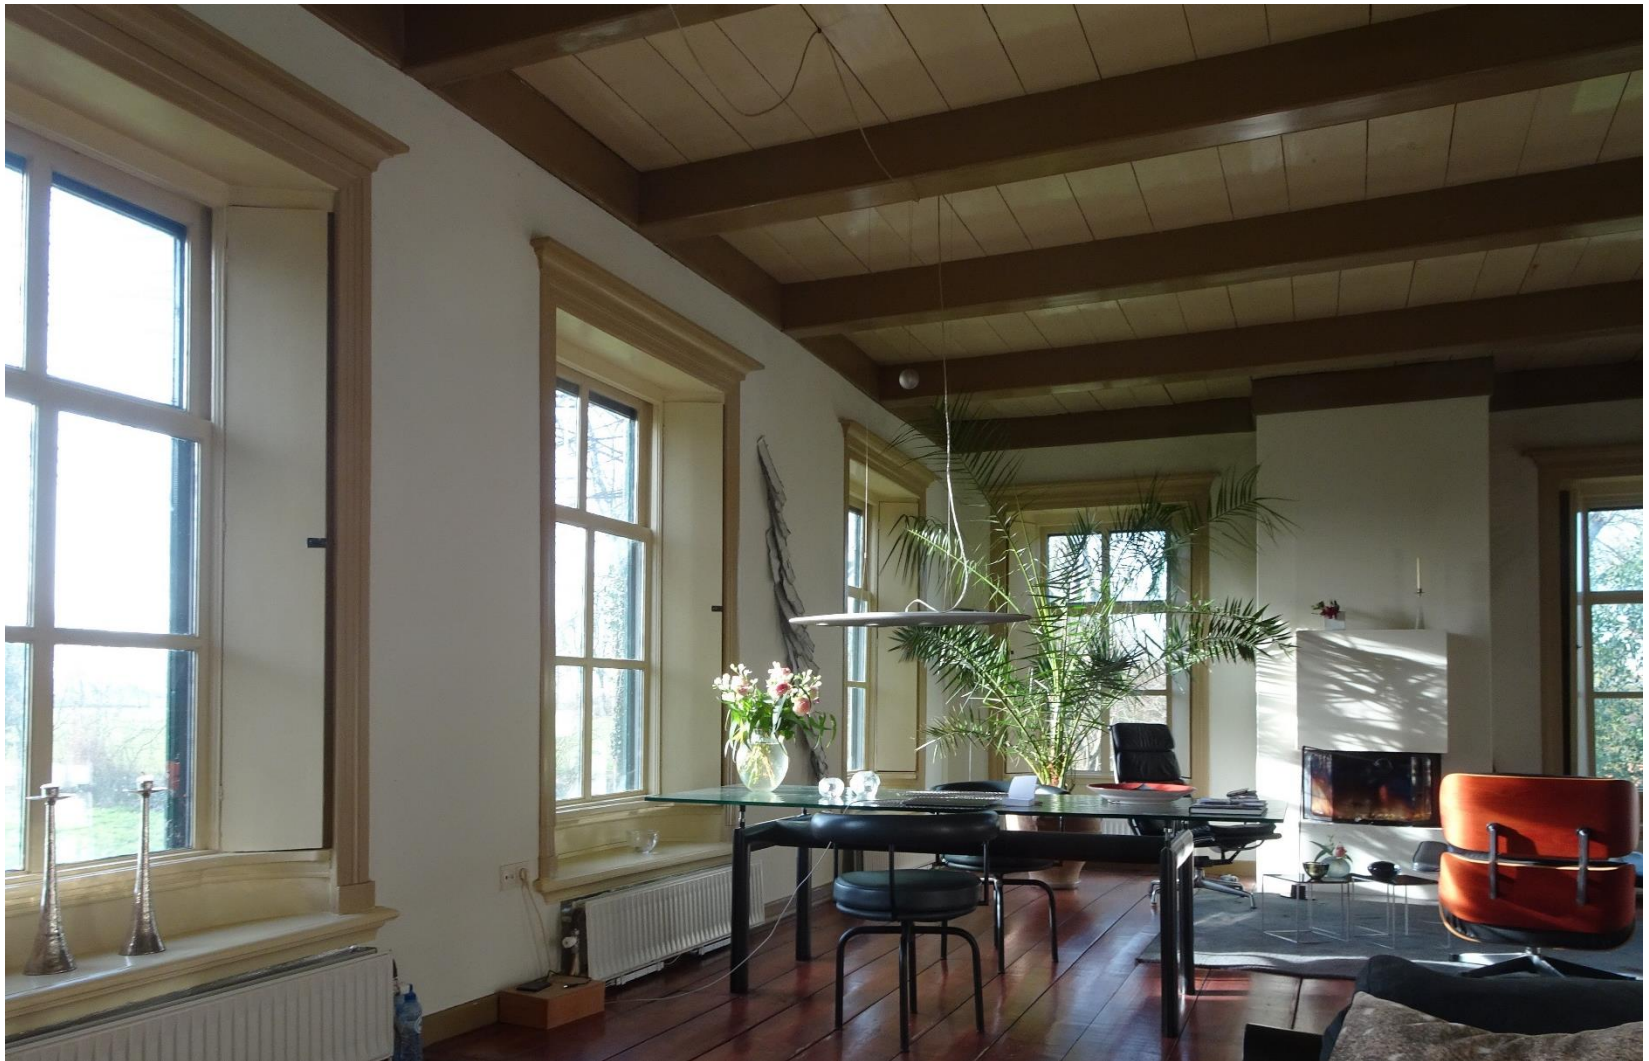
Omschrijving interieur voorhuis - woonkamer

De toegangsdeur bestaat uit een paneeldeur met een geprofileerde deuromlijsting. De vloer bestaat uit oude brede vloerdelen en het plafond uit een balklaag waartussen houten vloerdelen, opgedeeld in 7 velden. De stenen wanden zijn grijsgeel gestukt.

De Wandafwerking van de buitengevels bestaat uit gipsplaten, waar achter isolatie is aangebracht.. De 6-ruitsvensters zijn uitgevoerd met de authentieke omlijstingen, blinden en vensterbanken. Op de plaats van de verdwenen schouw is een houtkachel ingebouwd.

In de woonkamer zijn vele onderdelen en de afwerking bewaard gebleven in originele staat, waaronder (paneel)deuren en omlijstingen, kozijnen met authentieke omlijstingen, blinden en vensterbanken, vloerdelen en plafond.

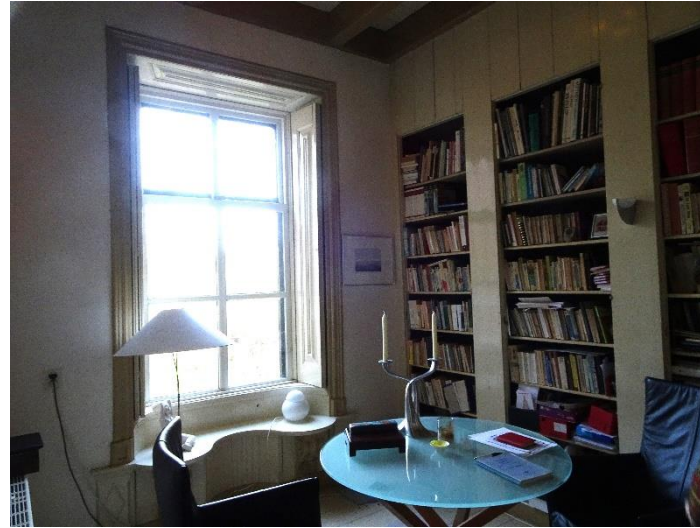
Opkamer 1 is bereikbaar via een deur in de wand in de middengang in het voorhuis.

De vloer bestaat uit oude brede vloerdelen en het plafond uit een balklaag waartussen houten vloerdelen. De stenen wanden zijn grijsgeel gestukt. Het vermoeden bestaat dat hier een kleine keuken was gesitueerd, waarvan alleen een afvoer is teruggevonden.

In de opkamer zijn vele onderdelen en de afwerking bewaard gebleven in originele staat, waaronder (paneel)deuren en omlijstingen, kozijnen met authentieke omlijstingen, oorspronkelijke blinden en vensterbanken.

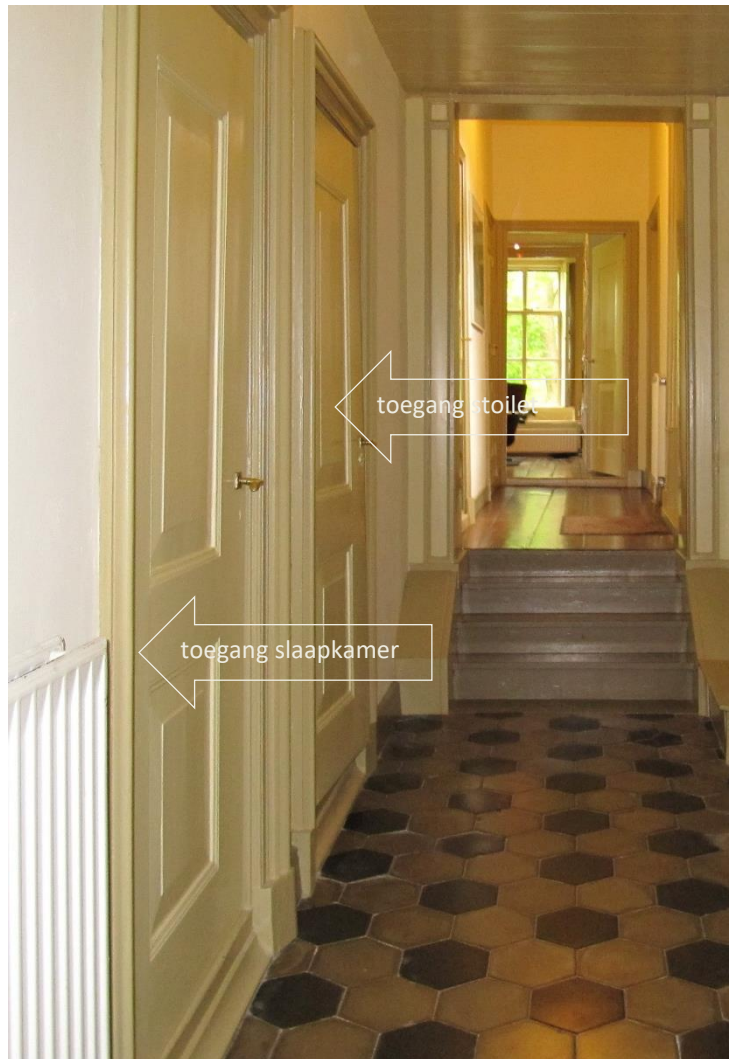
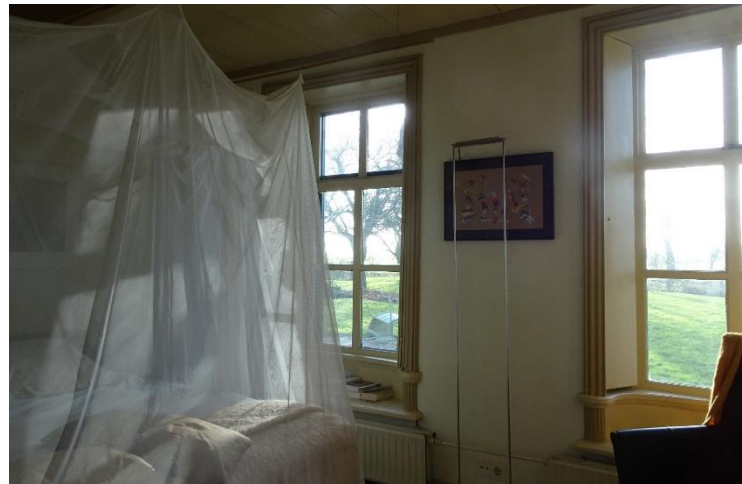
Omschrijving interieur voorhuis - hals. - slaapkamer

Waar voorheen twee vertrekken lagen ligt nu de slaapkamer. De bestaande paneeldeuren geven toegang tot de slaapkamer en het nieuw aangebrachte toilet. De vloer bestaat uit oude brede vloerdelen en is bekleed met vloerbedekking. Het plafond bestaat uit een balklaag waartussen houten vloerdelen. De stenen wanden zijn grijsgeel gestukt. Wandafwerking van de buitengevels bestaat uit gesausde gipsplaten. De 6-ruitsvensters zijn uitgevoerd met de authentieke omlijstingen, blinden en vensterbanken.

In de slaapkamer zijn vele onderdelen en de afwerking bewaard gebleven in originele staat.

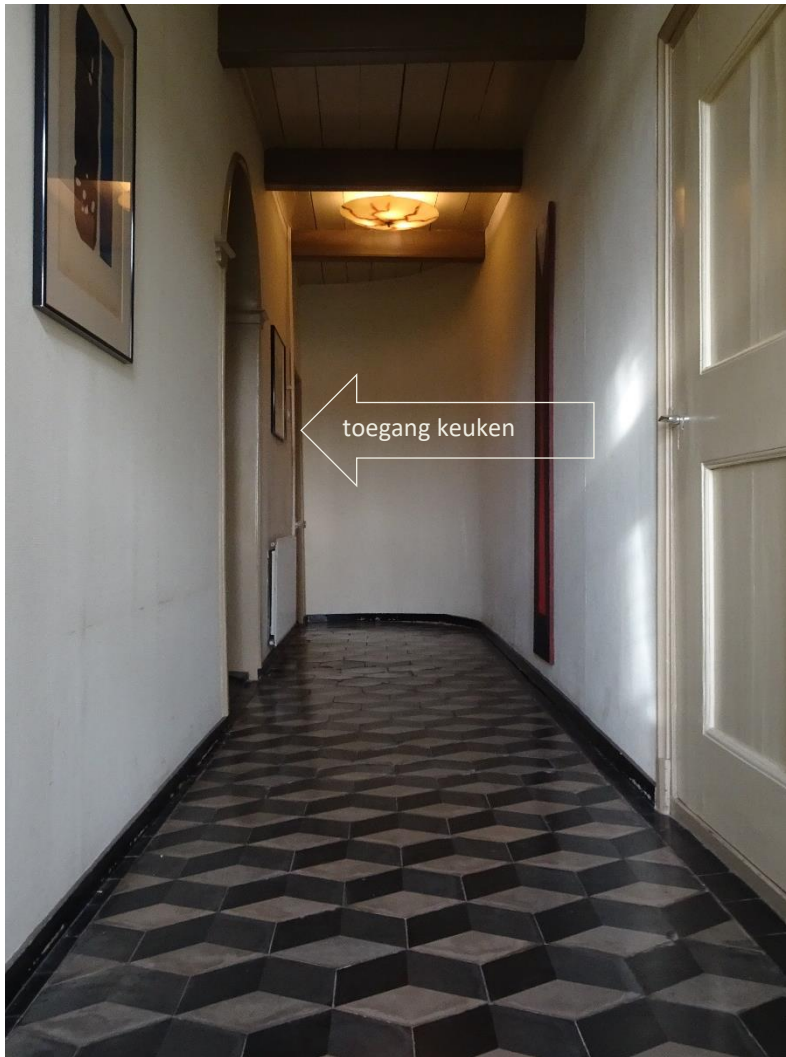
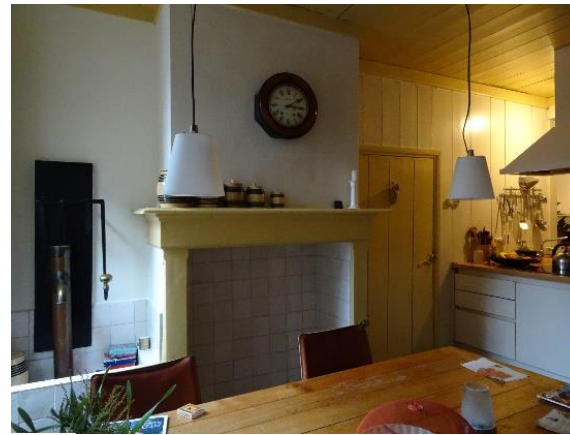
De keuken is vanuit het voorhuis via de dwarsgang door een houtendeur bereikbaar. De vloer bestaat ten dele uit houten vloerdelen en grotendeels uit historische, decoratieve vloertegels. Het plafond bestaat uit een balklaag waartussen houten vloerdelen in twee velden. Aan de woonhuiszijde bestaat de wand uit een kastenwand.

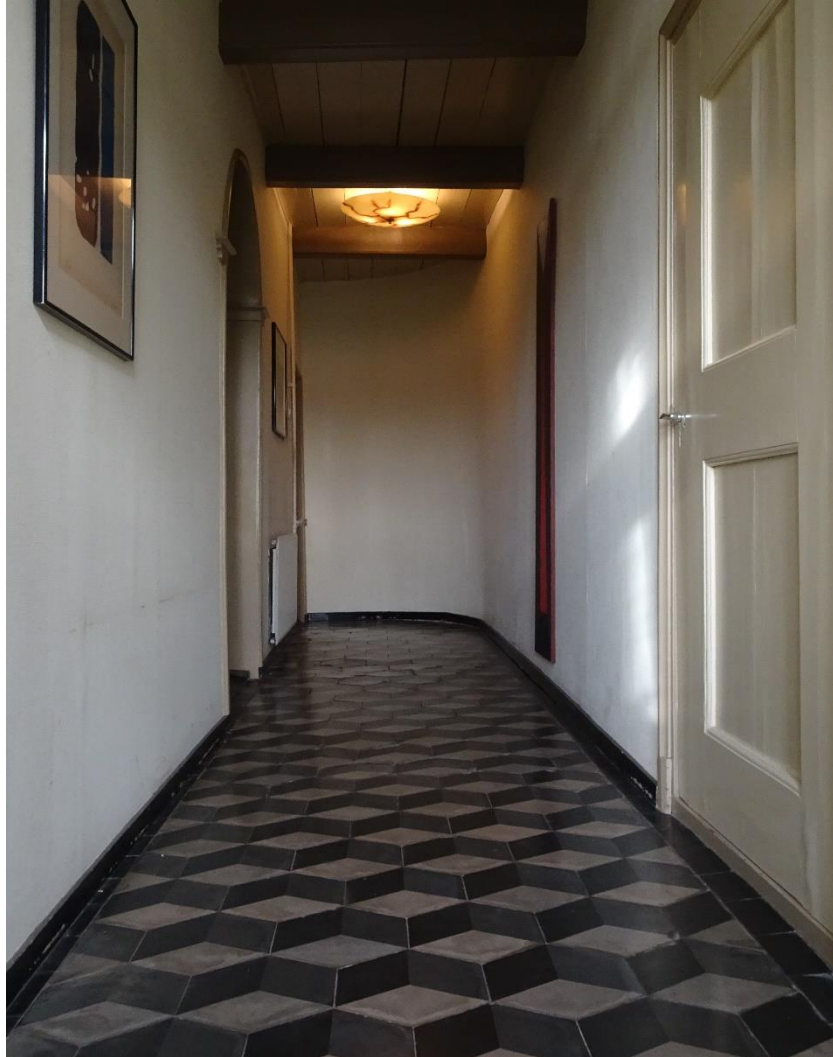
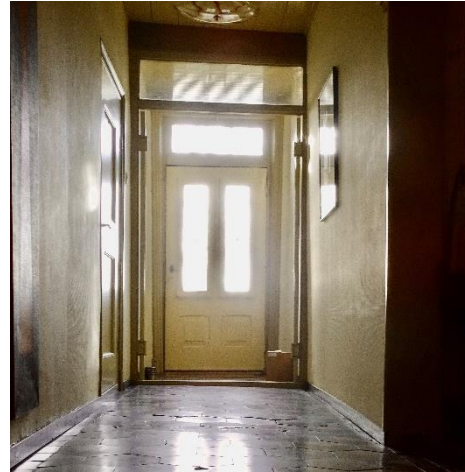
Omschrijving interieur voorhuis: middengang.

De middengang is vanaf de Akkemaweg toegankelijk via de voordeur in de noordgevel. De vloer bestaat uit brede houten delen. De afwerking van de wanden van de gang bestaat aan een zijde uit een houtenbetimmering met paneeldeuren naar de opkamer en kelder. De andere zijde bestaat uit metselwerk afgewerkt met stukwerk, waarin de deuren naar de garderobe kast en de toegang naar de verdieping en twee toegangsdeuren naar het toilet en de slaapkamer.

Via een rondboog is de middengang verbonden met de dwarsgang. Deze was voorheen voorzien van een tussendeur, die het personeel scheidde van de bewoners.

In het INTERIEUR zijn onder meer van belang: de gang met omliggende paneeldeuren en de keramische tegels op de vloer. Alles verkeert in originele staat

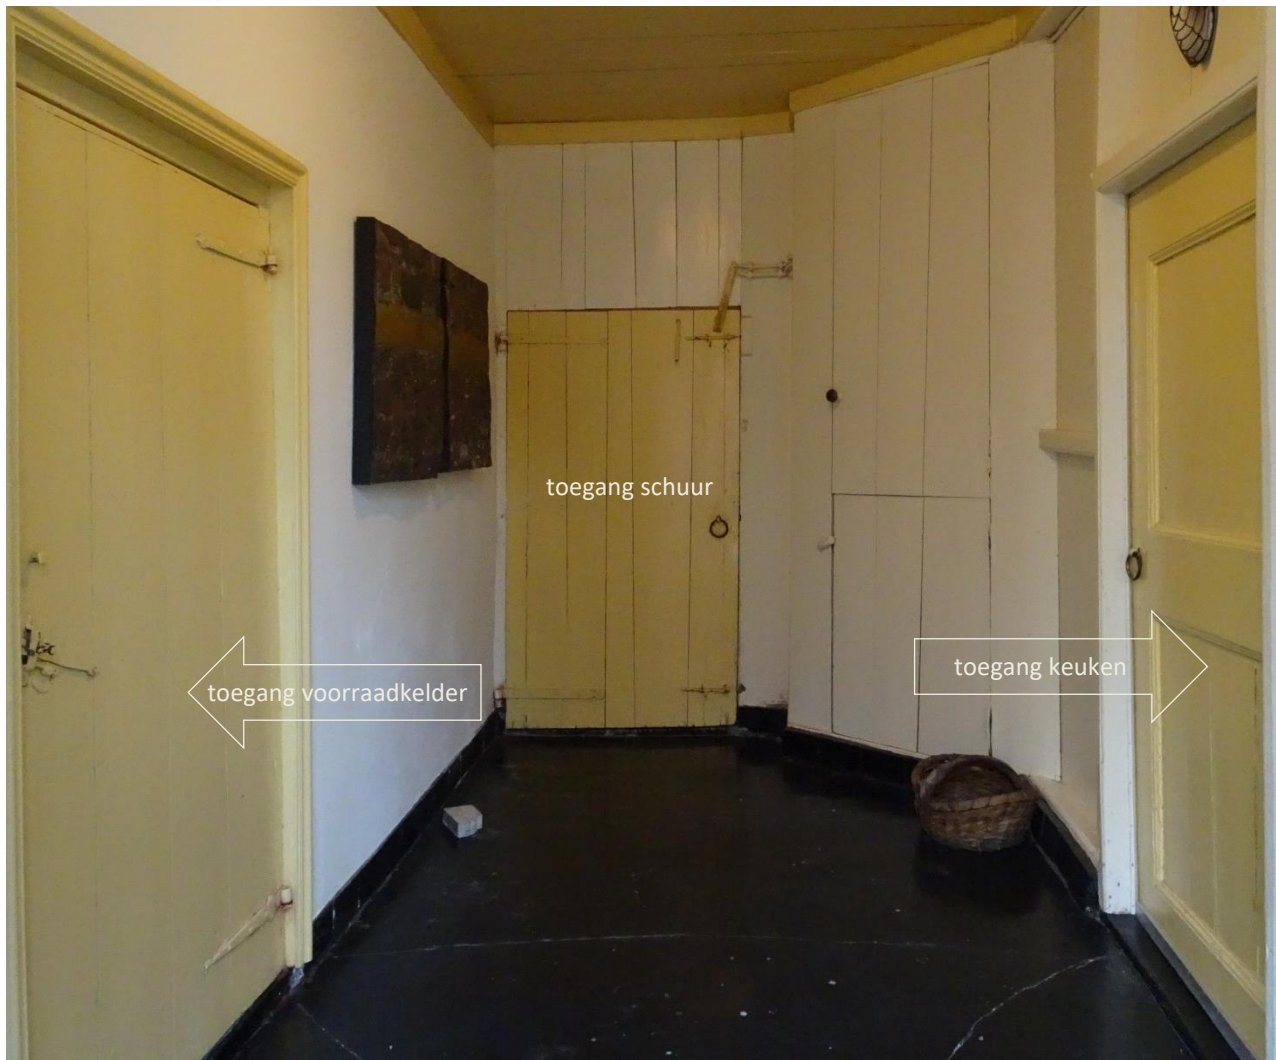
Omschrijving interieur hals – kop boerderij: dwarsgang .

De dwarsgang van de hals en kop van de boerderij is toegankelijk vanaf de zuidzijde via de voormalige hoofdtoegang van de Akkemaheert. Via een rond gemetselde muur geeft de gang toegang tot de keuken en de gang naar de stal.

Door de rondboog is de dwarsgang verbonden met de middengang. De vloer van de dwarsgang bestaat uit keramische tegels en leidt naar de keuken. De steenachtige wanden zijn afgewerkt met stucwerk.

In het INTERIEUR zijn onder meer van belang: de gang met omlijste paneeldeuren en de keramische tegels op de vloer.

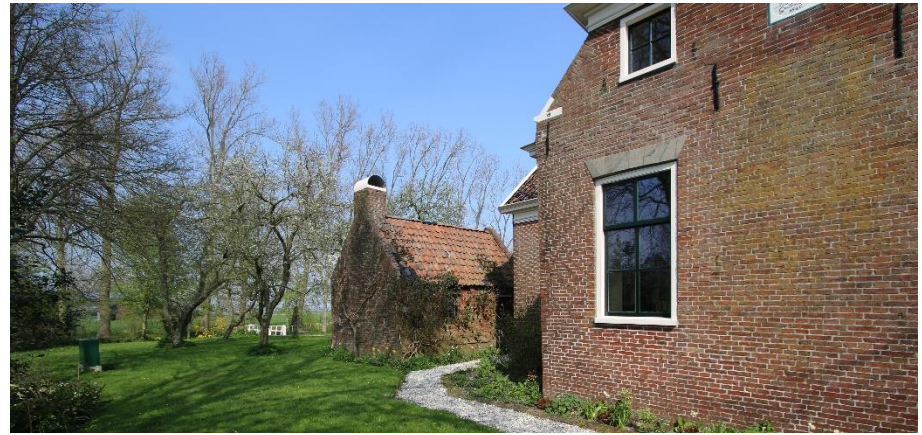
architectonische waarden: exterieur en interieur stookhut

De stookhut ligt aan de noordzijde en heeft twee topgevels met daartussen een zadeldak belegd met rode Hollandse pannen. Het geheel is opgetrokken in metselwerk in een halfsteensverband. De westelijke topgevel is voorzien van een gemetselde schoorsteen. In de oostgevel bevinden zich een opgeklampte deur en een 4-ruitsvenster.

In de noordgevel bevinden zich twee 4-ruitsvensters met rollaag

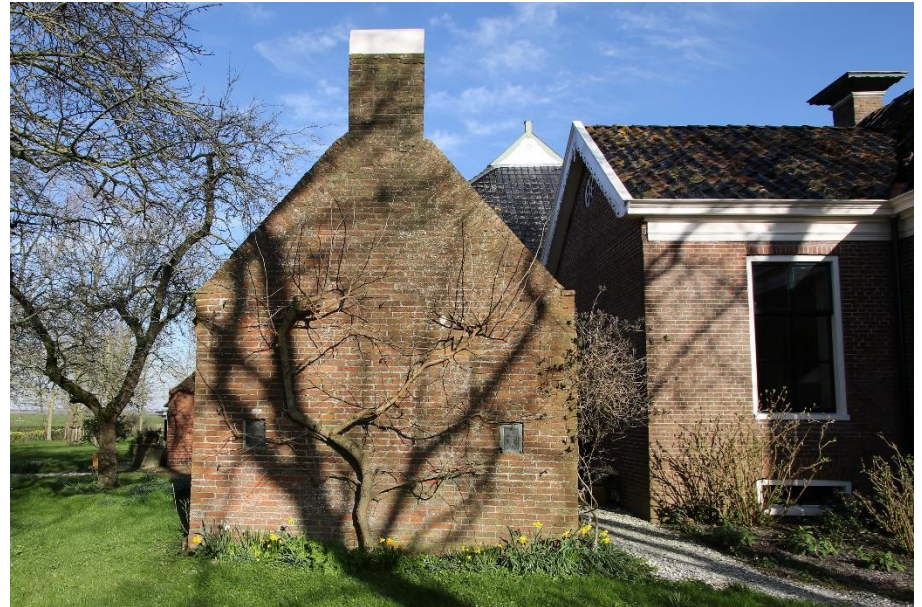
Bouwhistorie: architectonische waarden - stookhut.

Het gehele stookhut verkeert in authentieke staat.

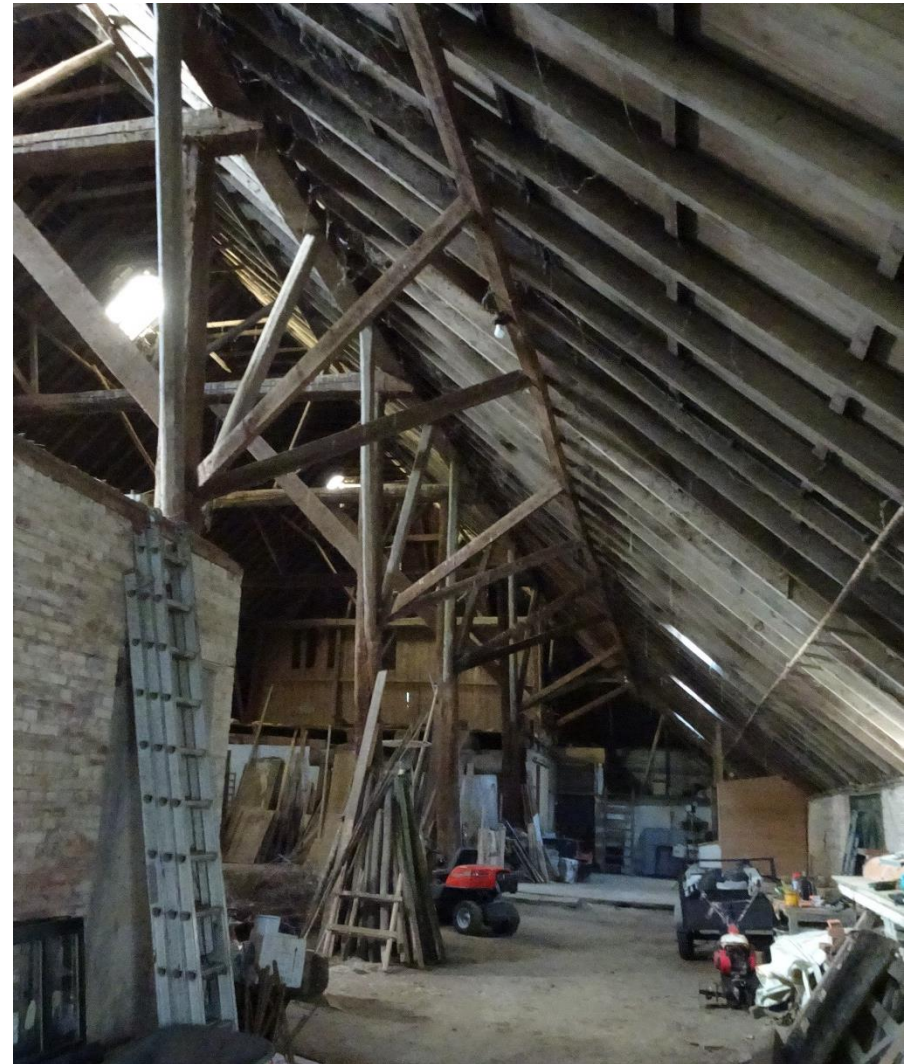
Bouwhistorie: architectonische waarden - de schuur.

De schuur van de Akkemaheert is opgedeeld in drie beuken.

In de eerste zijbeuk, recht achter het woonhuis, stond het vee. Kenmerkend voor de kop-hals-rompboerderij was dat de koeien twee aan twee met hun kop naar de zijgevel stonden. In de grupstal is in de jaren negentig een inbouw orangerie gerealiseerd voor de winteropslag van potplanten uit de bloementuin.

In de andere zijbeuk werd de oogst gelost en het graan gedorst.

De middenbeuk was bestemd voor de oogst en de paardenstallen. Voor in de schuur (in de hals) lag naast de melkenkamer het karnhuis waar de kaaspers en de karninstallatie stonden. De karn werd in beweging gebracht door een karmolen die gewoonlijk in de middenstijlruimte door een paard werd aangedreven. De begane grondvloer in de schuur is uitgevoerd in leem. De vloeren in de paardenstal en grupstal zijn uitgevoerd in beton en ten dele afgewerkt met gebakken steen.

Het gehele schuur, grupstal, paardenstal en de schuur met zijn gebinten en lemenvloer verkeert in authentieke staat.

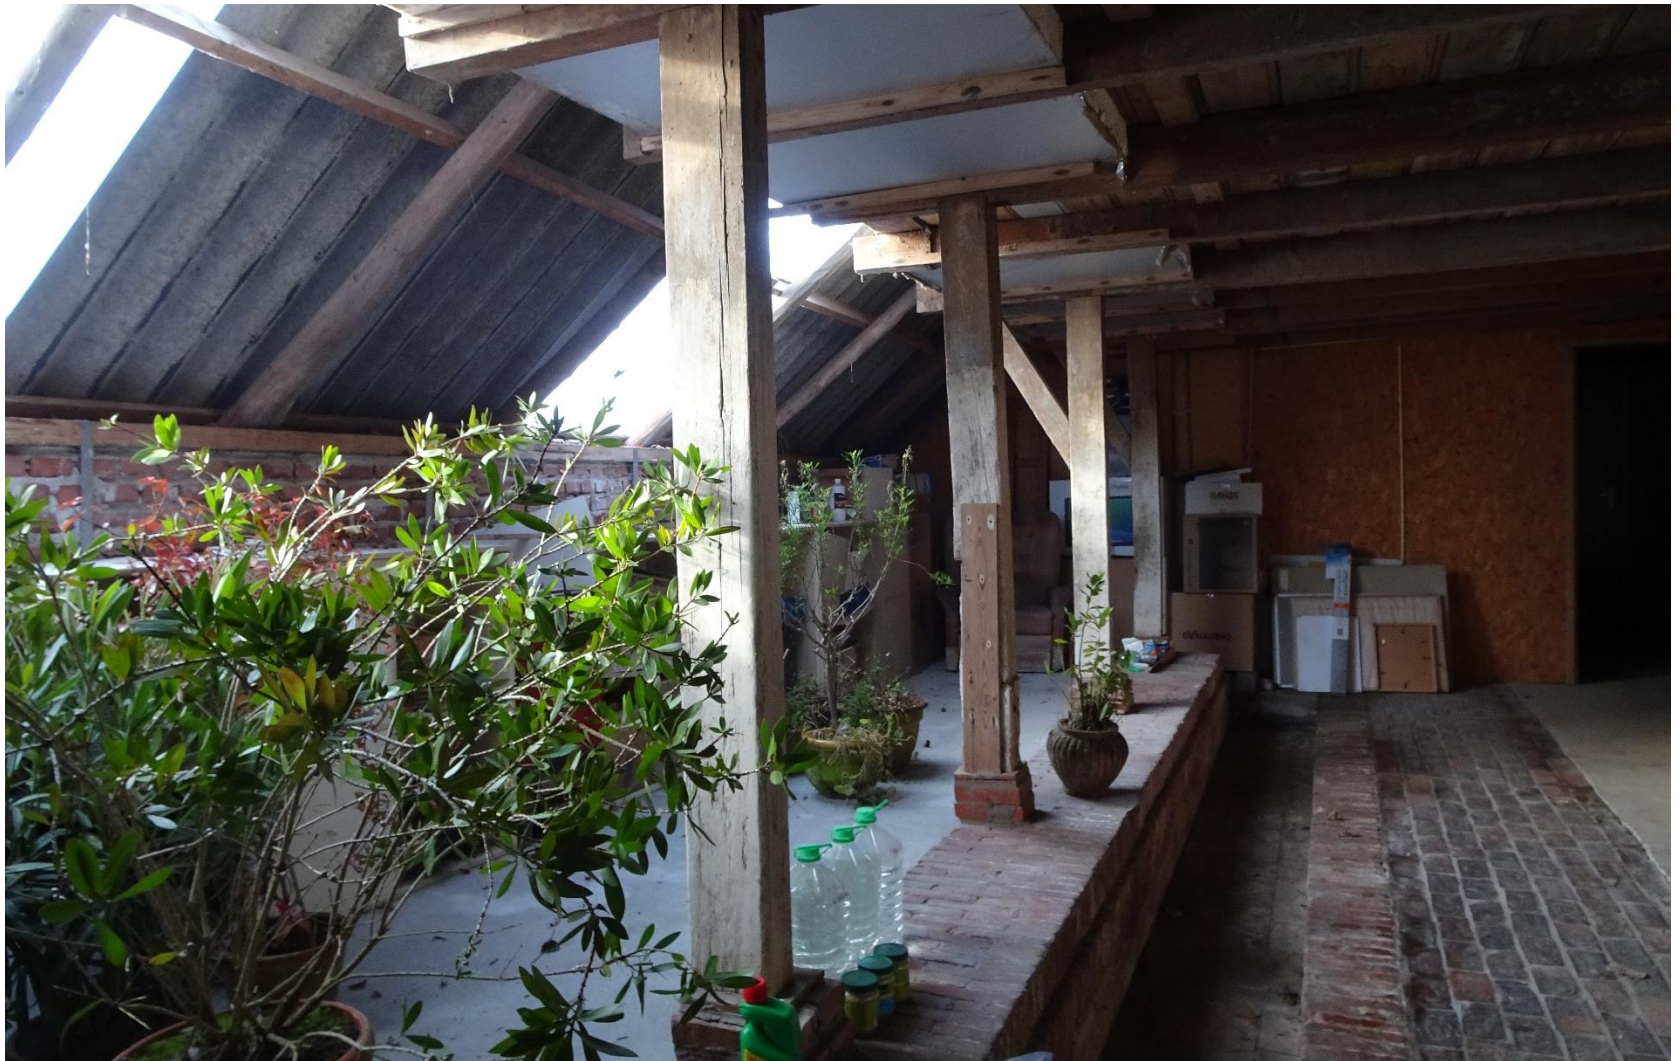
De begane grondvloer in de schuur is uitgevoerd in leem. De vloeren in de paardenstal en grupstal zijn uitgevoerd in beton en ten dele afgewerkt met gebakken steen. De hoofdschuur heeft acht dwarsgebinten met gebintbalken. De gebinten worden gekoppeld door horizontale balken (gebintplaten). Voor de nodige stabiliteit zijn korbelen aangebracht en diverse schoren ter ondersteuning van de gordingen en gebintplaten.

Doorsnede – gebinten - schuur - deel paardenstal en grupstal - fase na 1976
